# Snublesten i byggeriet

## Bilagsbind

Bilag til rapport  
BYG•DTU R-107  
2004

Observationer og registreringer på byggepladsen fandt sted fra primo januar til ultimo marts 2004. Det handler om snublesten under opførelsen af et større boligbyggeri, hvor NCC er bygherre og totalentreprenør. Projektets sigte er at belyse årsager til og konsekvenser af snublesten, for på den baggrund at udpege indsatsområder for at undgå dem. Sigtet er dermed også at fokusere på problemstillinger der kan bidrage til øget kvalitet og effektivitet samt lavere omkostninger.

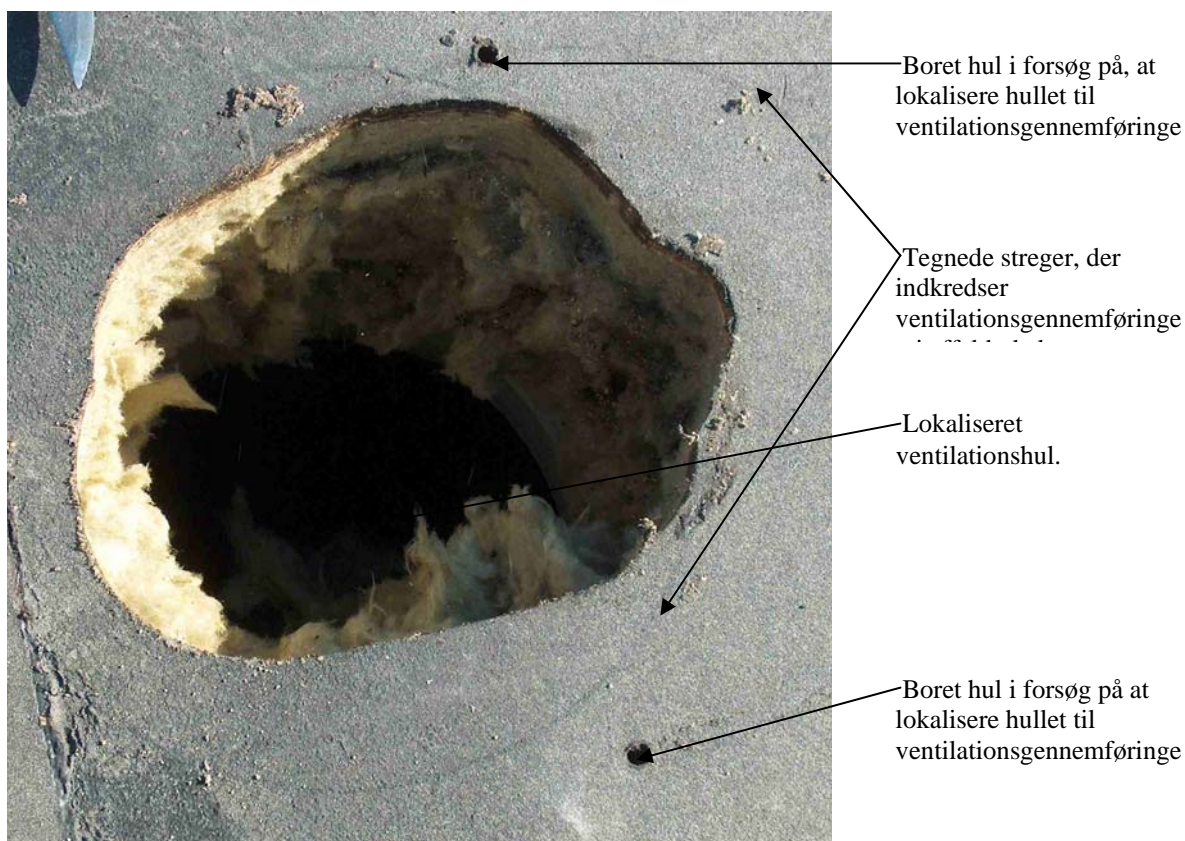
Billede 1 – Lokalisering af betonhul under tagekassette til ventilationsgennemføring.

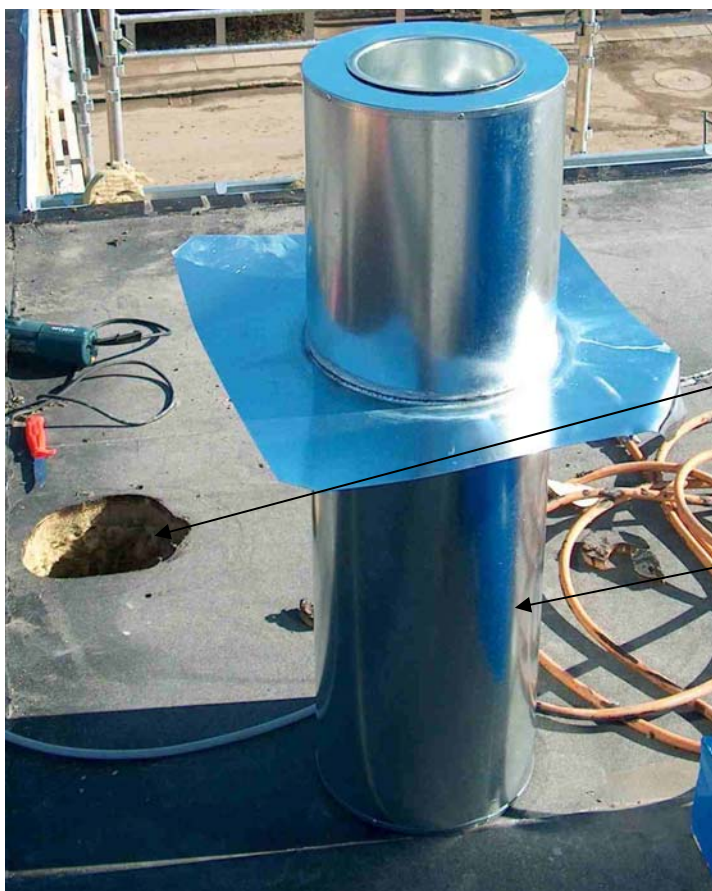
Hul til  
ventilationsgennemføring,  
hvor betonhullet er

Ventilationsgennemføring.  
indre rør 200 mm, ydre  
rør/lyddæmper 270mm.

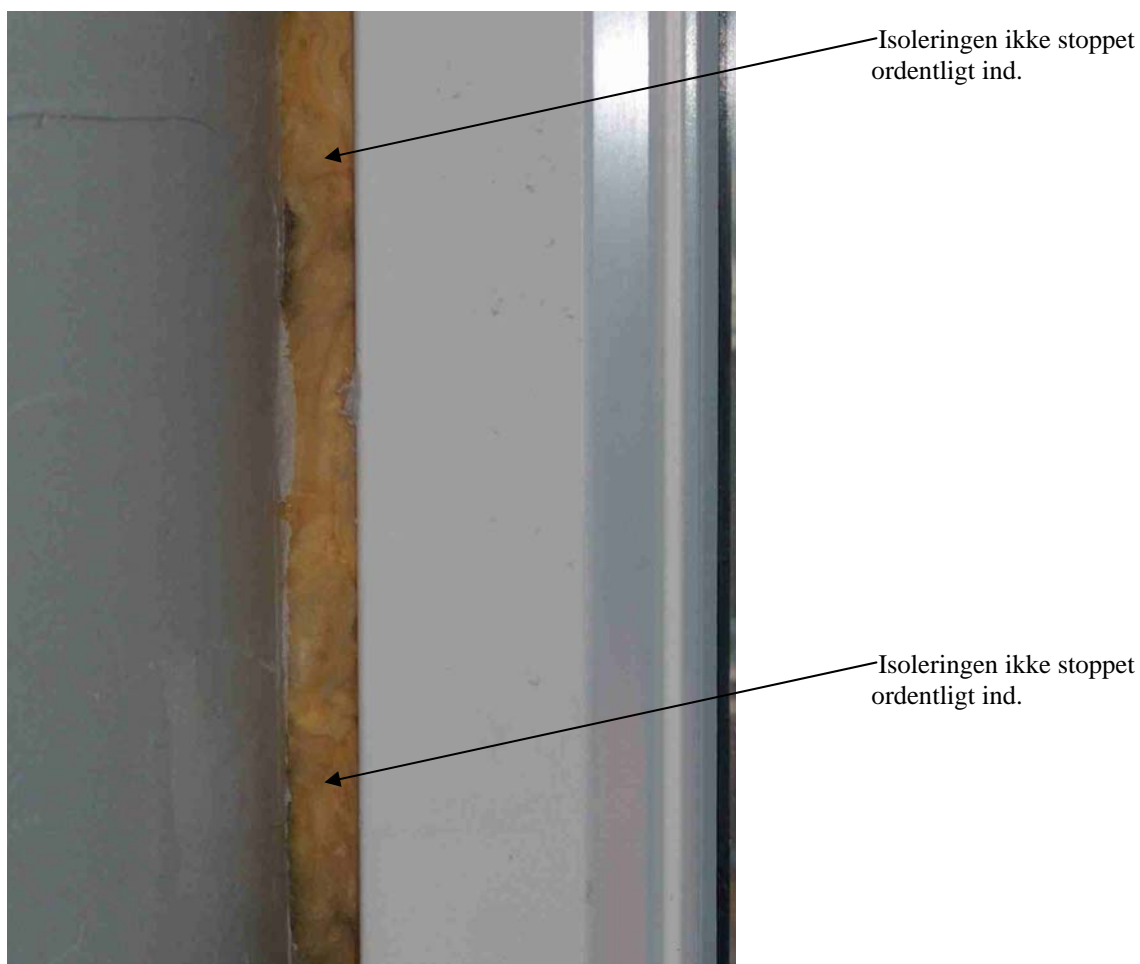
Billede 1 – Isolering ved lysning.

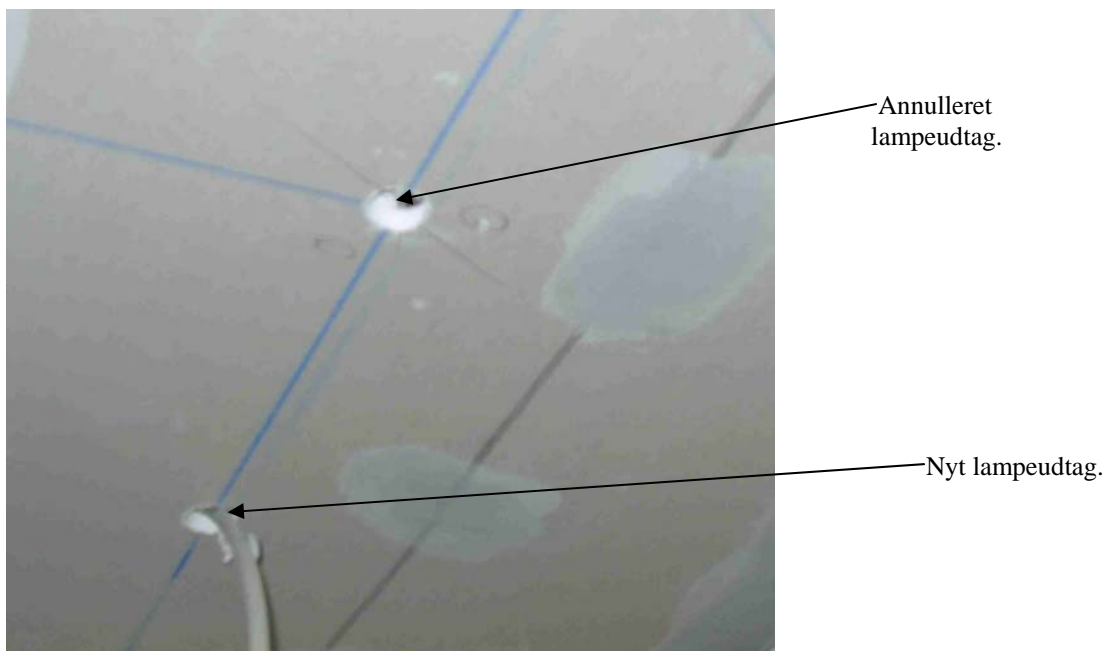
Billede 1 – ÷-tegn over lampeudtag i badeværelset.

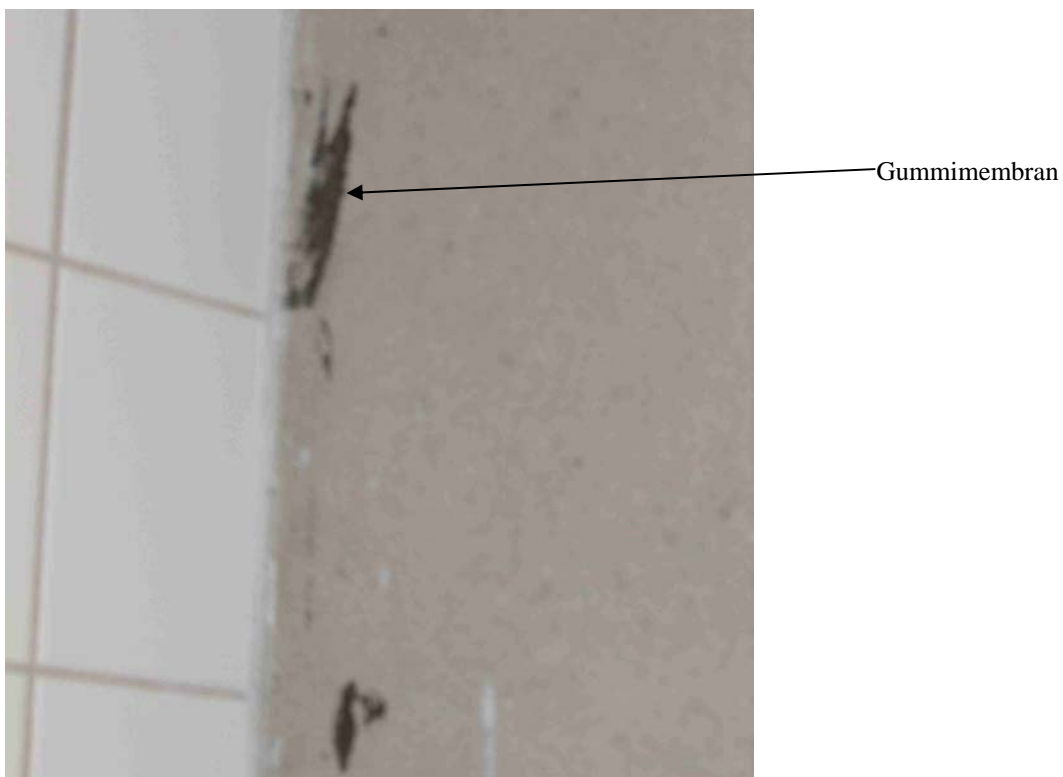
Billede 1 – Rester af gummimembran på badeværelsesvæg.

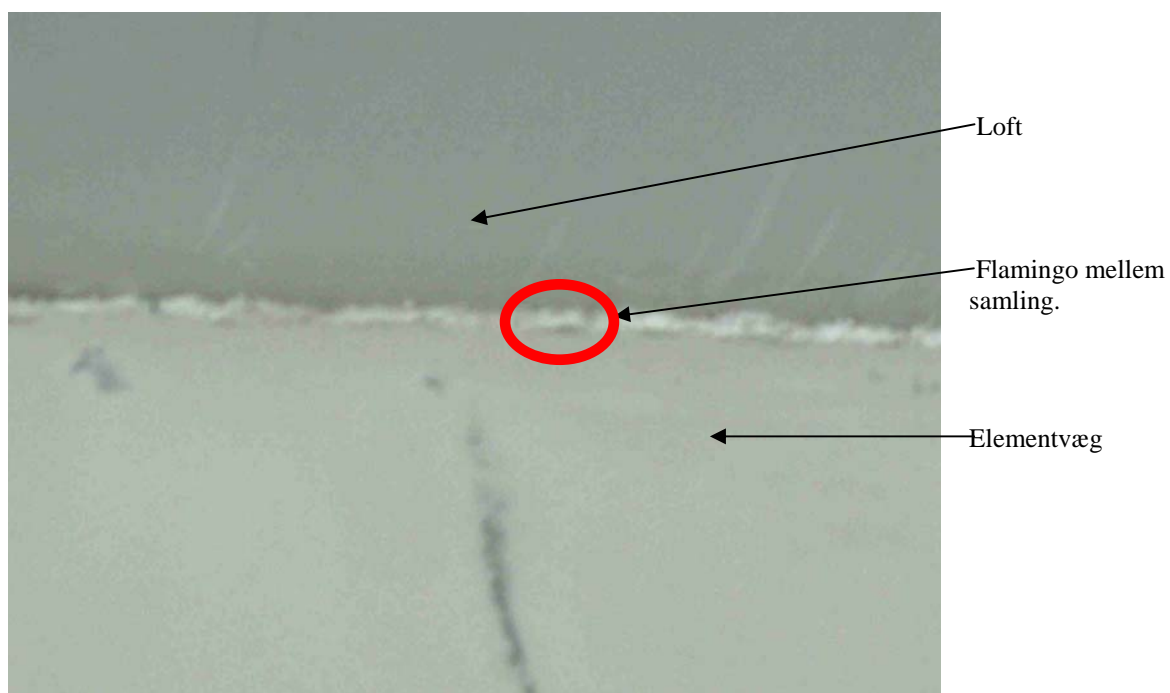
Billede 1 – Flamingo mellem væg- og loft-samling.

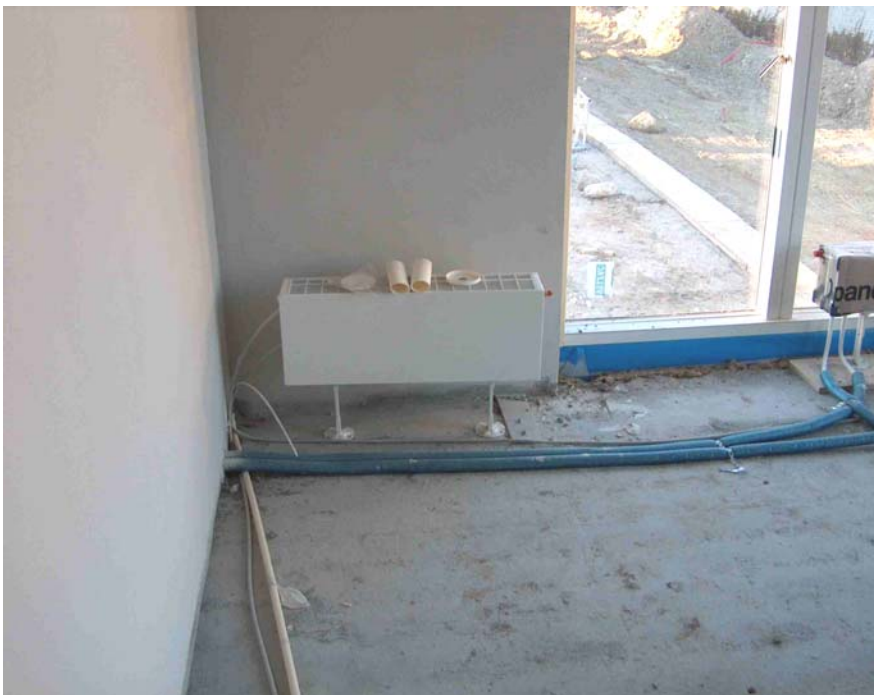
Billede 1 – Ekstra ikke-tilsluttet radiator.

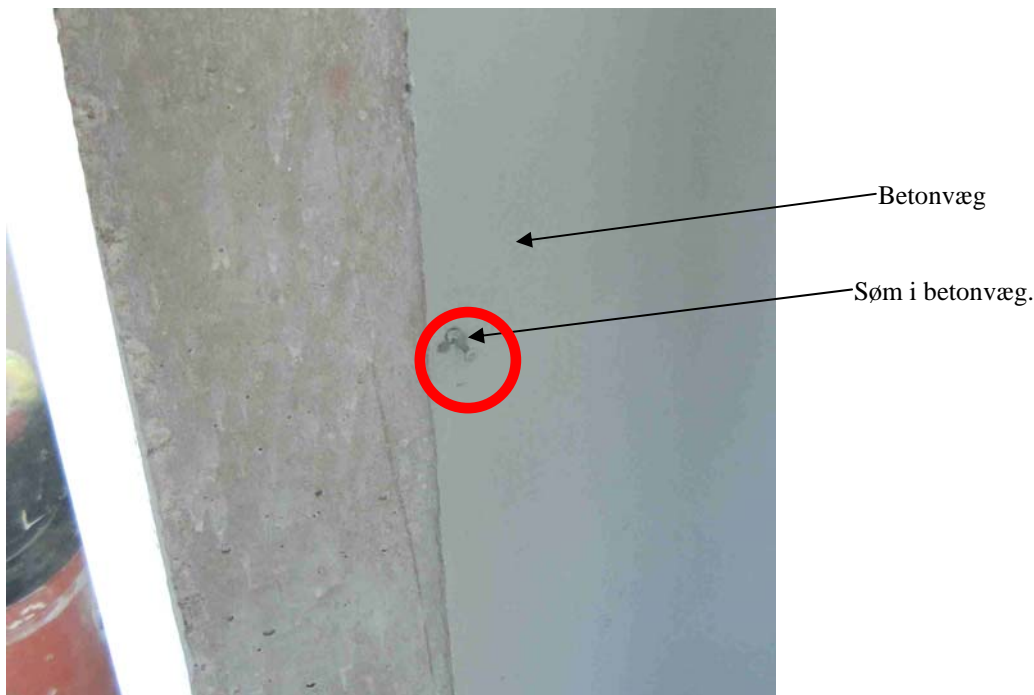
Billede 1 – Søm i betonvæg i depotrum, der er endnu tale om den rå betonvæg.

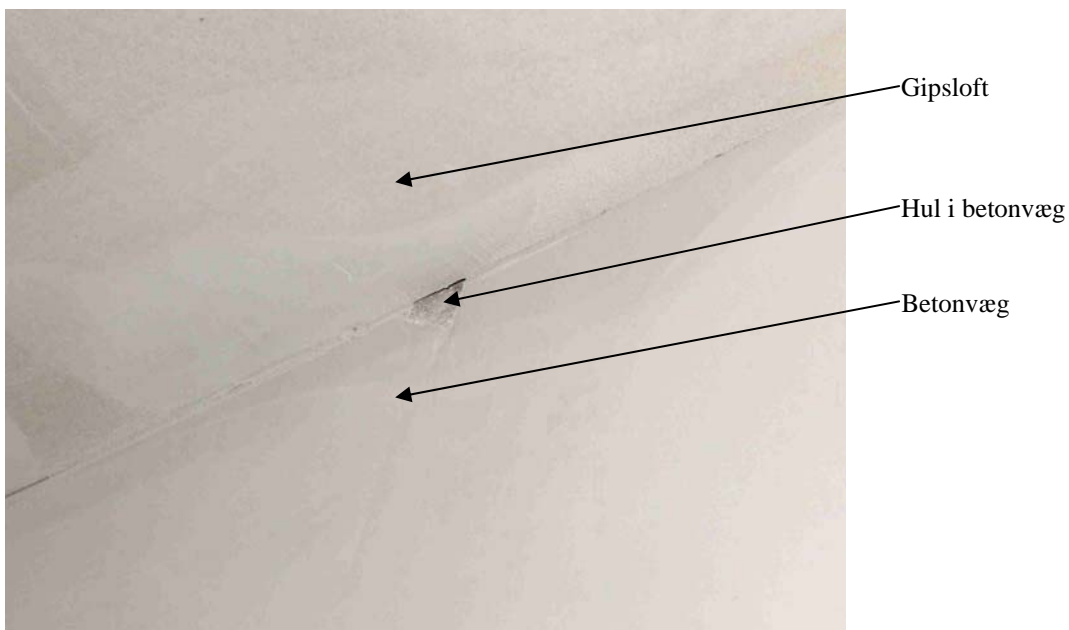
Billede 1 – Hul i betonvæg ved gipsloftet.

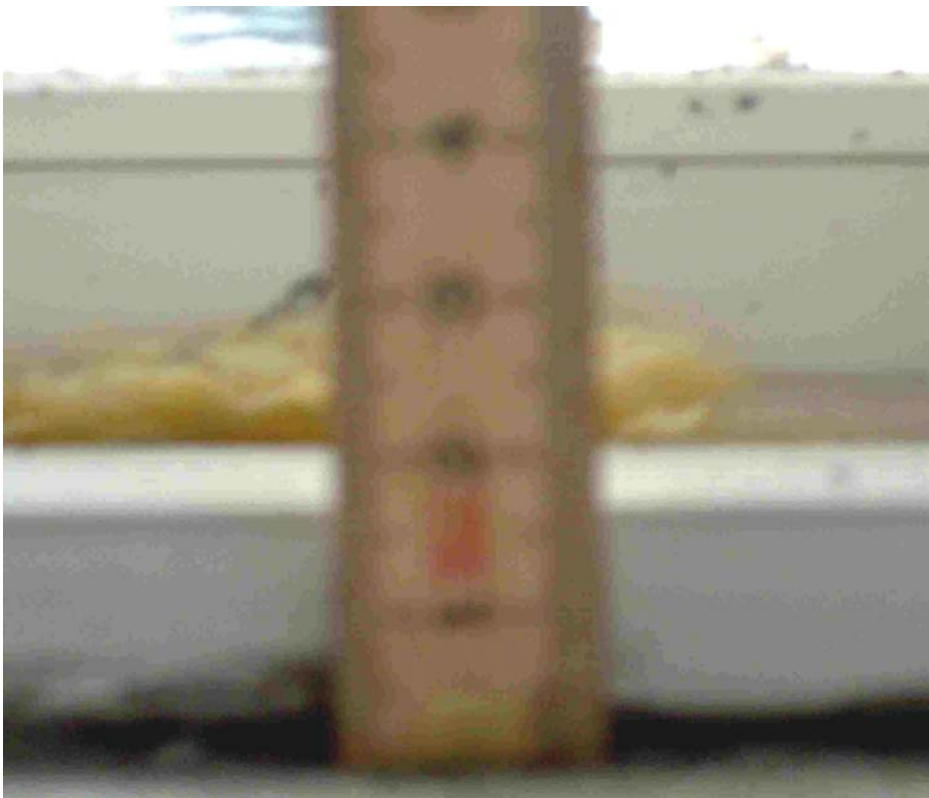
Billede 1 – Højde fra tyndpuds til overkant af vindue.

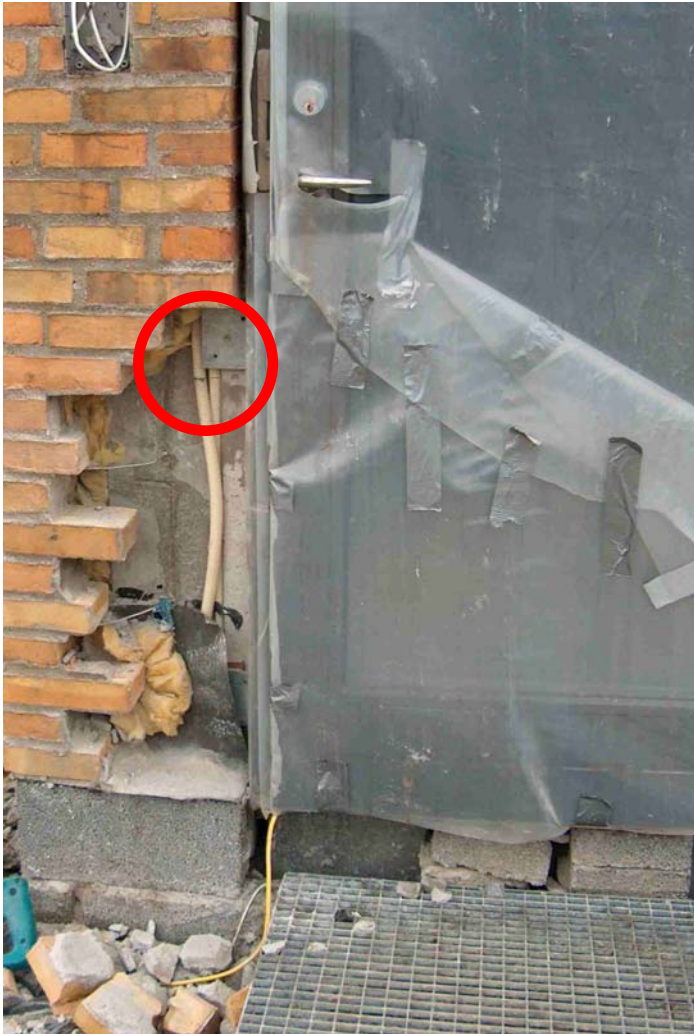
Billede 1 – Defekt ledning til dørtelefon.

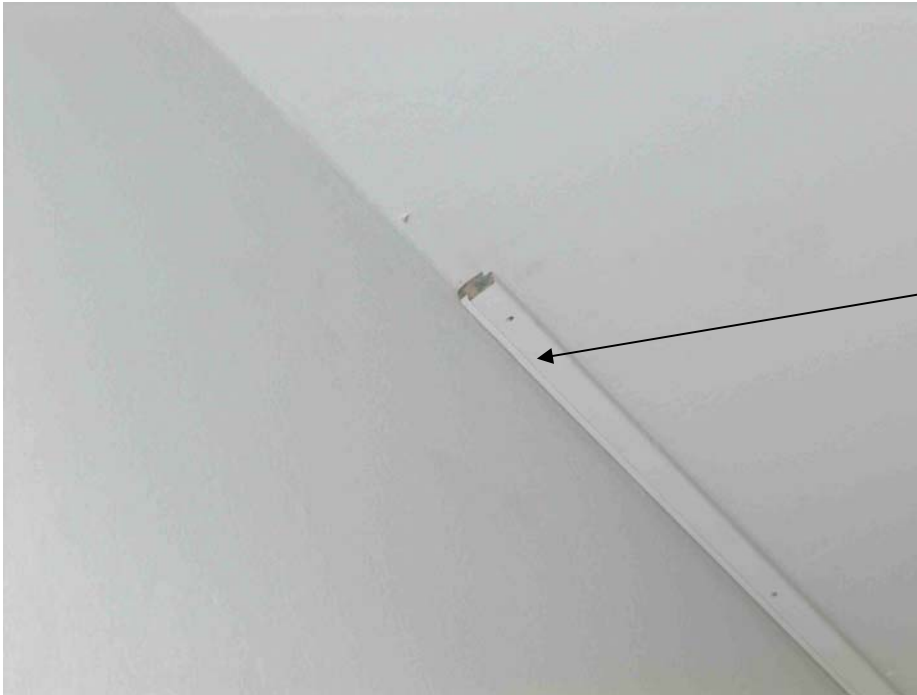
Skyggeliste type 1.

Billede 1 – Skyggeliste type 1

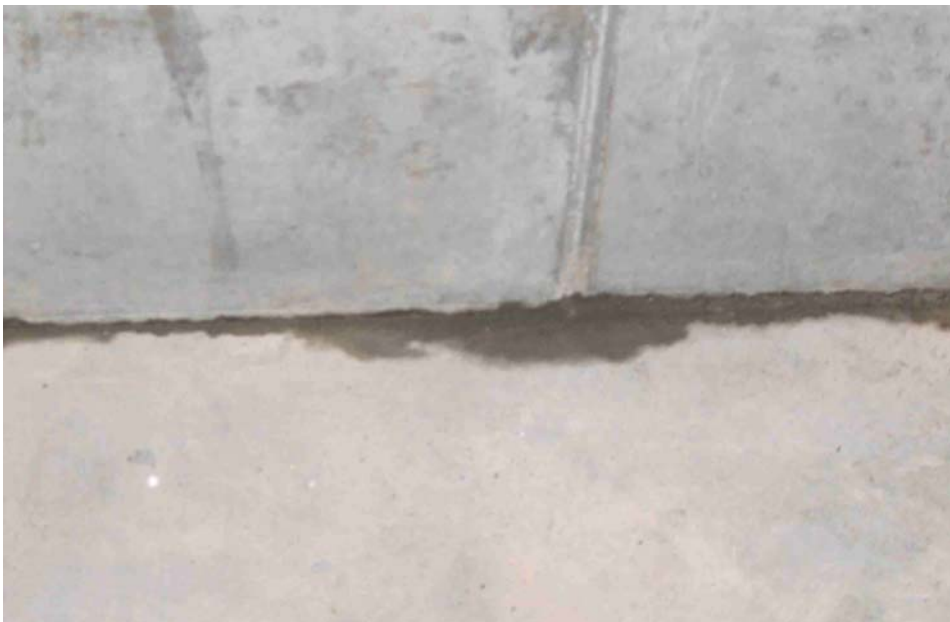
Billede 1 – Billedet viser vandindtrængning mellem kældergulv og -væg.

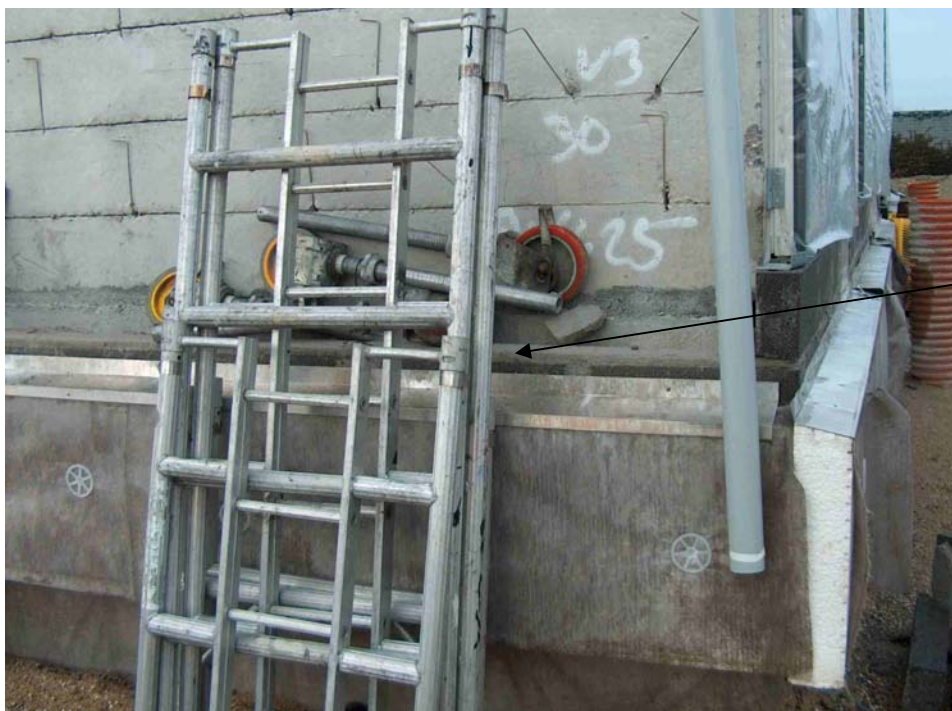
Den hærdede mørtel.

Billede 1 – Frostsprængt sokkel.

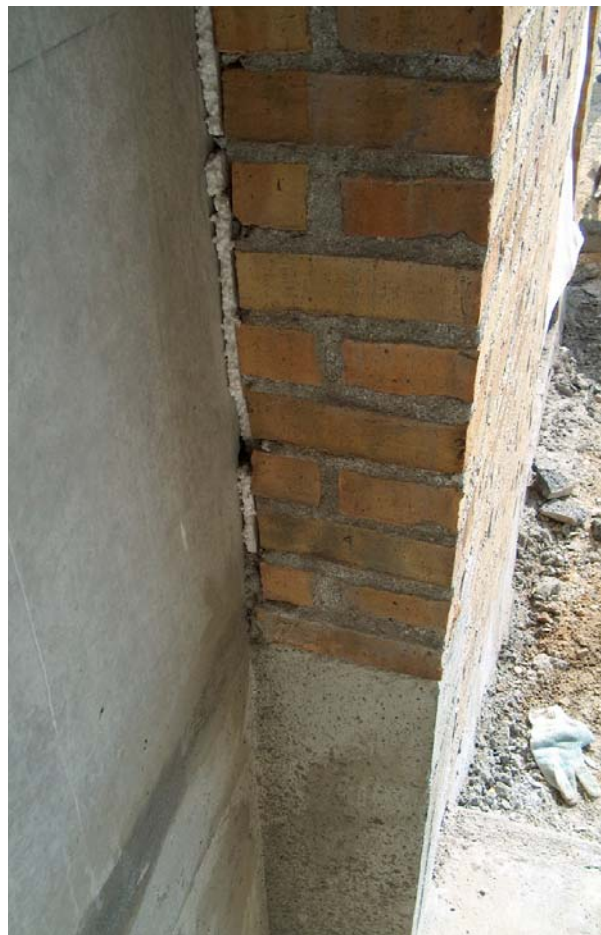
Billede 2 – Affaldsrum i Punkthus 6 – set indefra.

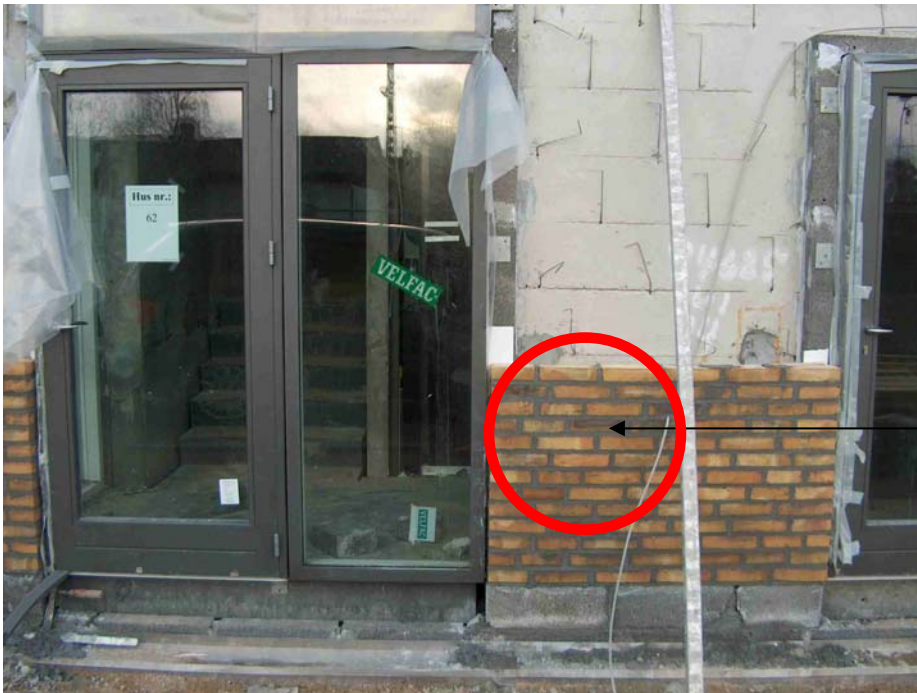
Revne i murværk.

Billede 1 – Revne i murværk.

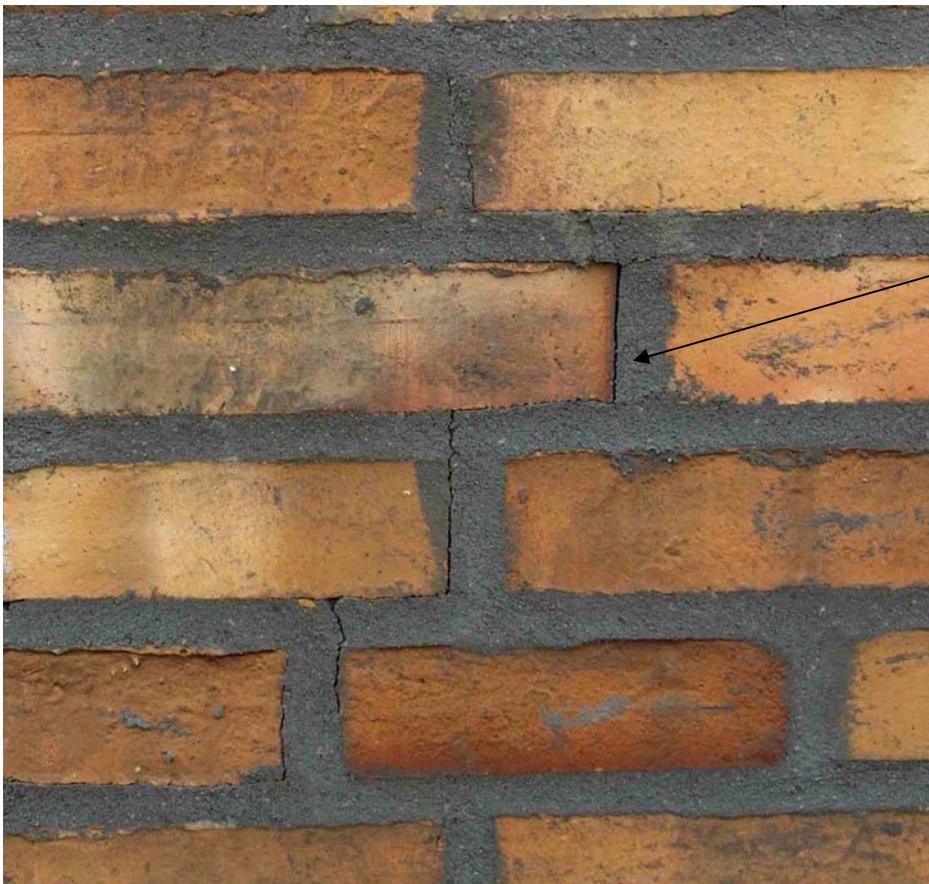
Revne i murværk.

Billede 2 – Nærbillede af revne i murværk.

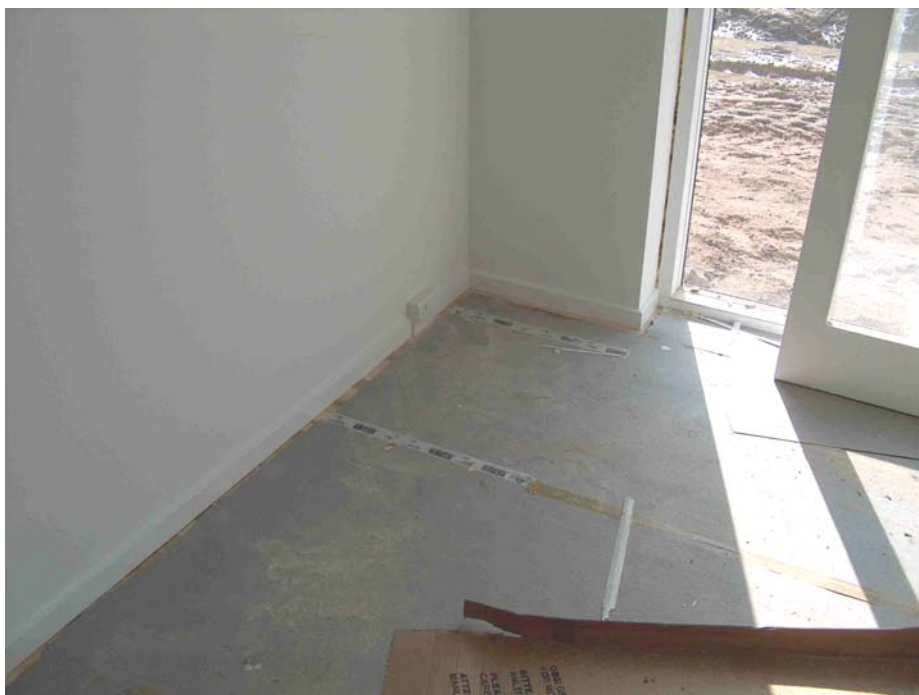
Billede 1 – Der ses træstøv på gulv

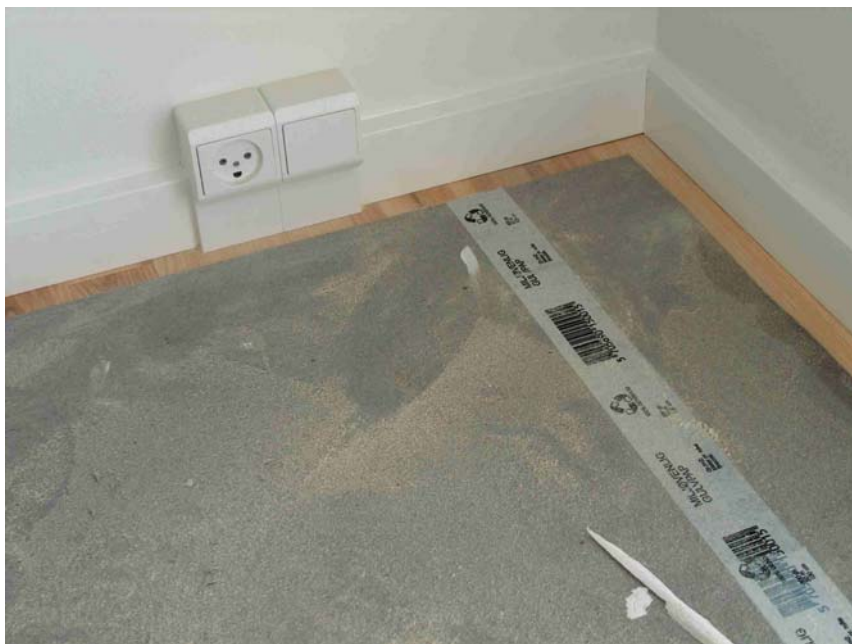
Billede 2 – Nærbillede af malerens maleforhold.

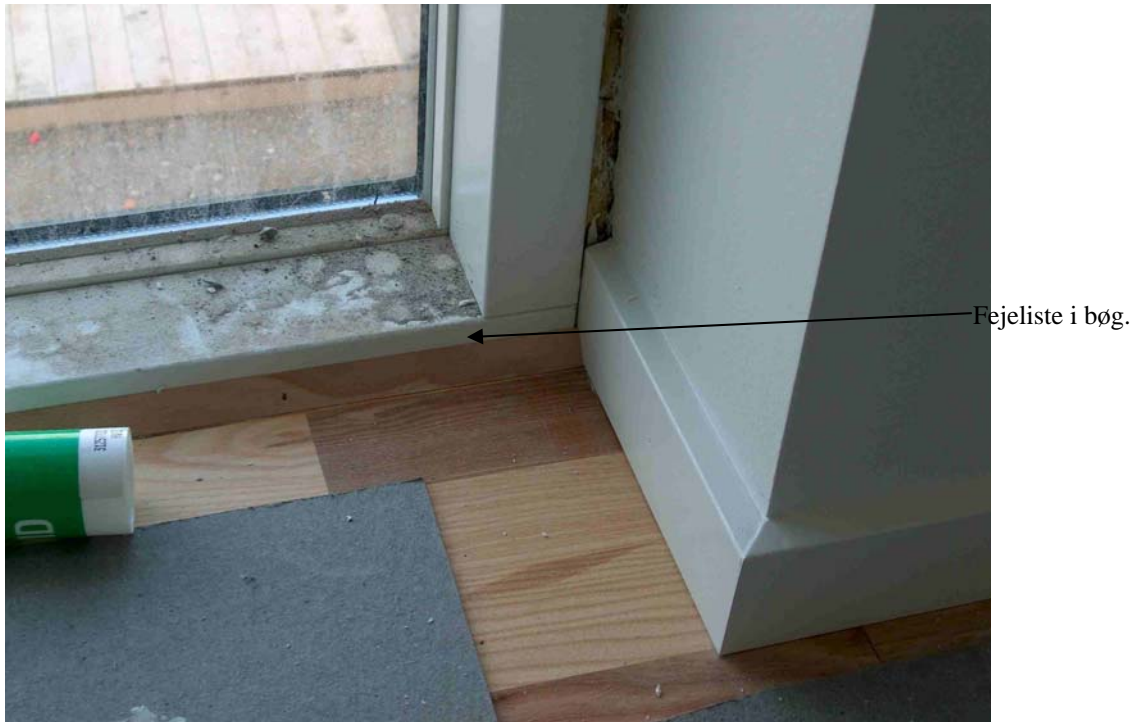
Billede 1 – Bøge-fejelite på askegulv.
